Evaluasi Kinerja Embung Kecil di Kabupaten Kupang

Performance Evaluation of Small Dam in Kupang District

Since Deta Adelfina Fallo¹, I Made Udiana^{2*)}, Sudiyo Utomo³

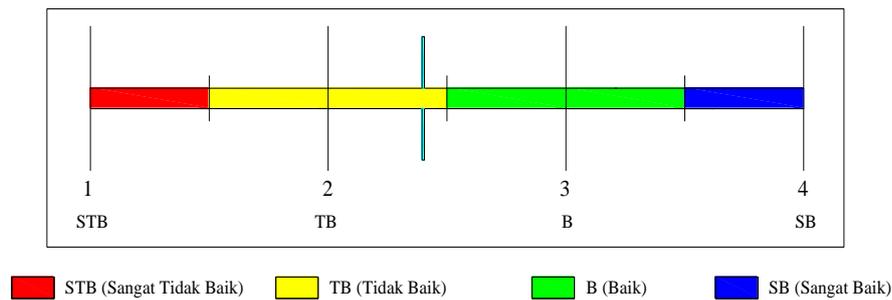
Gambar 2. Skala Pengukuran Kondisi Fisik Embung Kecil Oben

Berdasarkan Tabel 7 nilai kinerja aspek fisik embung kecil Oben yang diperoleh adalah 2,40. Berdasarkan skala pengukuran pada Gambar 2 menunjukkan bahwa kondisi fisik dari embung kecil Oben berada pada nilai kondisi yang tidak baik.

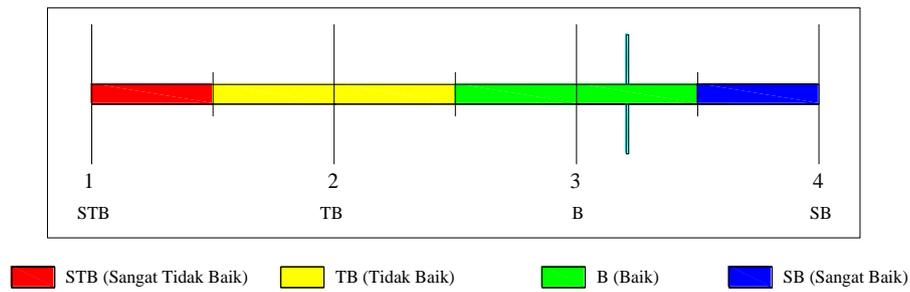
Gambar 3. Skala Pengukuran Kondisi Pemanfaatan Embung Kecil Oben

Penilaian untuk kondisi aspek pemanfaatan embung kecil Oben menggunakan skala pengukuran kinerja dapat dilihat pada Gambar 3 di berikut ini.

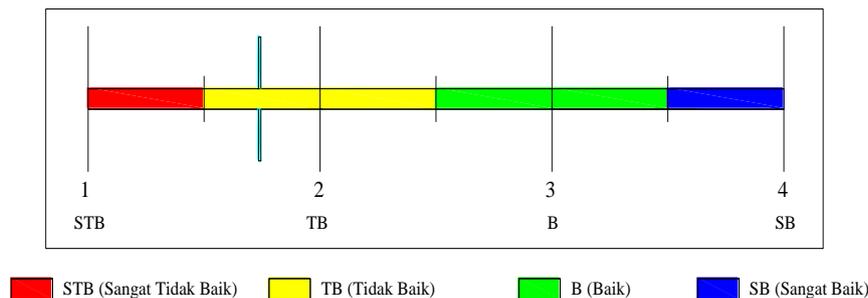
Gambar 4. Skala Pengukuran Kondisi O & P Embung Kecil Oben

Berdasarkan Tabel 9 nilai kinerja aspek operasi dan pemeliharaan embung kecil Oben yang diperoleh adalah 1,74. Berdasarkan skala pengukuran pada Gambar 4 menunjukkan bahwa kondisi O&P dari embung kecil Oben berada pada nilai kondisi yang tidak baik.

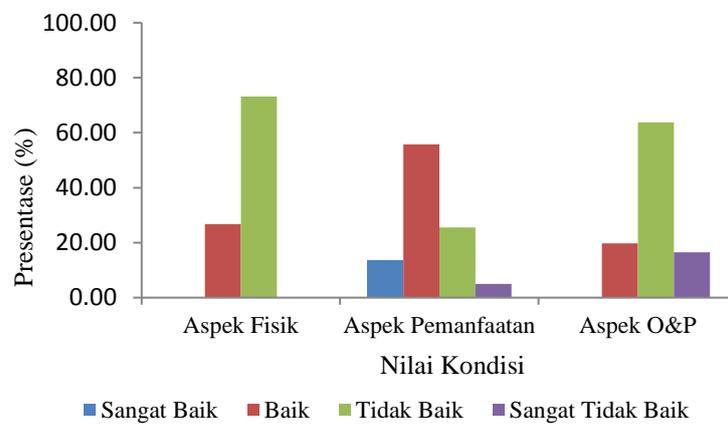
Gambar 5. Grafik Rekapitulasi Nilai Kondisi Keseluruhan Embung Kecil Yang Diteliti

Berdasarkan grafik dalam Gambar 5 diperoleh bahwa nilai kondisi aspek fisik embung kecil yang diteliti berada dalam kondisi tidak baik dengan nilai presentase tidak baik sebesar 73,23%, nilai kondisi aspek pemanfaatan embung kecil yang diteliti berada dalam kondisi baik dengan nilai presentase baik sebesar 55,75%, dan nilai kondisi aspek operasi dan pemeliharaan embung kecil yang diteliti berada dalam kondisi tidak baik dengan nilai presentase tidak baik sebesar 63,74 %. Presentase embung yang mengalami penurunan fungsi dapat dilihat dalam Gambar 6 berikut ini.

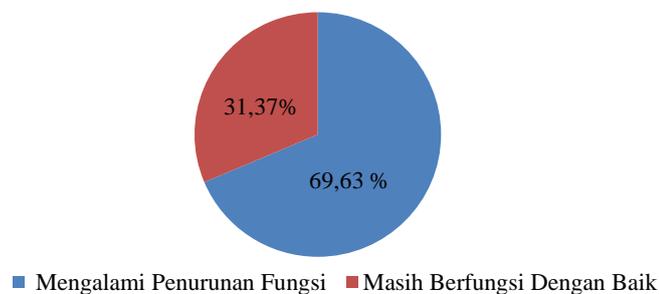
Gambar 6. Grafik Presentase Embung Kecil Yang Diteliti di Kabupaten Kupang

Berdasarkan grafik dalam Gambar 6 diperoleh bahwa presentase embung kecil yang mengalami penurunan fungsi adalah sebesar 69,63 % dan presentase embung kecil yang masih berfungsi dengan baik adalah sebesar 31,37 %.
