## **TINJAUAN KERUSAKAN JALAN PADA RUAS JALAN NATU DESA SANDOSI, KECAMATAN WITIHAMA, KABUPATEN FLORES TIMUR**

*Review Of Road Damage On The Natu Road, Sandosi Village, Witihama Subdistrict, East Flores Regency*

**Marselina Herin Boro, Ketut M. Kuswara dan Roly Edyan**

Program Studi Pendidikan Teknik Bangunan FKIP Undana

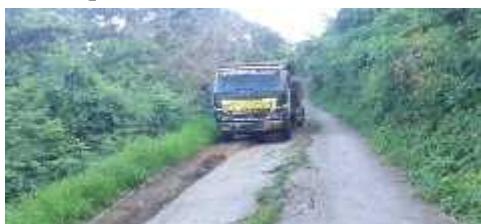
Jalan Natu merupakan jalan beton tanpa tulang sehingga kendaraan yang melewatinya tidak boleh kendaraan berat. Kerusakan jalan dapat terjadi apabila beban yang diterima oleh jalan tidak mampu dipikul oleh lapisan tanah dasar. Berikut merupakan kendaraan berat yang lewat pada saat penulis melakukan penelitian.

Gambar 1. Truk Tenda dengan Muatan Pasir

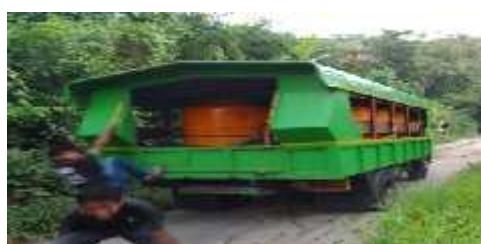
Gambar 2. Truk Tenda dengan Muatan 6.000 liter Air

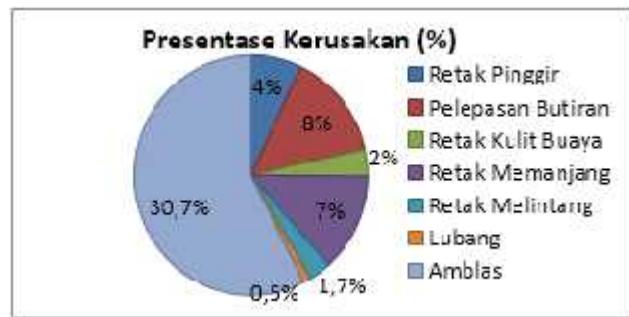
Gambar 3. Diagram Presentase Kerusakan Jalan

Dari data luasan dan presentase di atas maka didapatkan tipe kerusakan tertinggi pada kerusakan ambles yaitu sebesar 30,7% dan presentase kerusakan terendah terdapat pada tipe kerusakan lubang yaitu sebesar 0,5%.
