Kajian Rumah Ramah Angin di Kota Kupang, Nusa Tenggara Timur

Rifat Y. Y. Maromon¹⁾, I Gusti Ngurah Wiras Hardy²⁾, Theodora M. C. Tualaka³⁾

^{1, 2, 3)} Program Studi Arsitektur, Fakultas Sains dan Teknik, Universitas Nusa Cendana, Kupang, NTT.

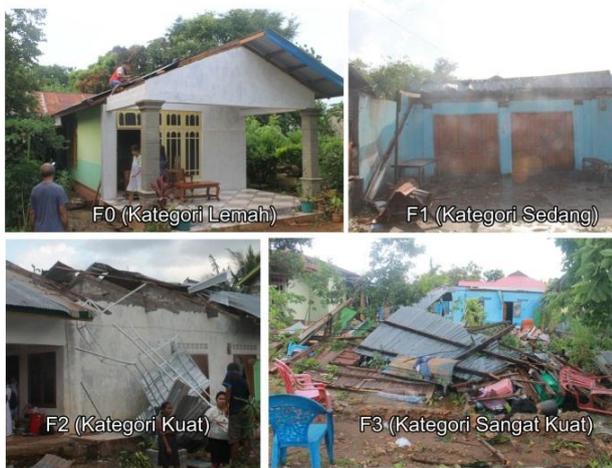
Kejadian bencana angin di Kota Kupang yang menyebabkan bangunan rusak yang dari tahun 2017 sampai Maret 2019 di Kota Kupang terdampak 826 rumah menyebar di seluruh kecamatan. Kerusakan terbesar akibat bencana angin di Kota Kupang adalah terangkatnya atap bangunan dan bangunan yang tertimpa pohon. Penilaian terhadap kerusakan bangunan didasarkan pada skala Fujita dan kerentanan bangunan (Putra, 2015). Penilaian dengan skala Fujita dapat dikelompokkan menjadi beberapa kategori kerusakan, yaitu: (a) kategori lemah jika atap seng terangkat; (b) kategori sedang jika kerusakan pada atap rumah dan atap rumah yang terangkat; (c) kategori kuat jika atap rumah terangkat dengan kuda-kuda; dan (d) sangat kuat jika atap dan dinding rumahnya hancur.

Gambar 5. Foto bencana puting beliung di Liliba pada 28 Februari 2019 sesuai skala Fujita

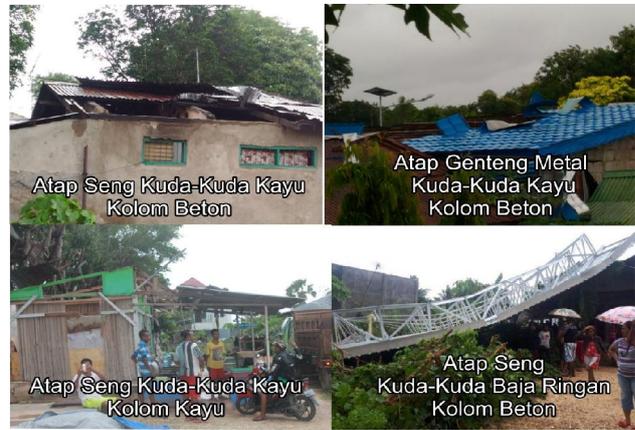
material penutup atap di Kota Kupang sebagian besar menggunakan seng gelombang antar 0,2 mm dan 0,3 mm. Berdasarkan variabel kerentanan bangunan terhadap angin maka atap seng menempati posisi paling rentan ditambah penggunaan kuda-kuda kayu. Perkembangan penggunaan material baru seperti Baja ringan dengan penutup atap seng atap genteng metal juga banyak mengalami kerusakan.

Gambar 6. Foto kerentanan terhadap atap bangunan

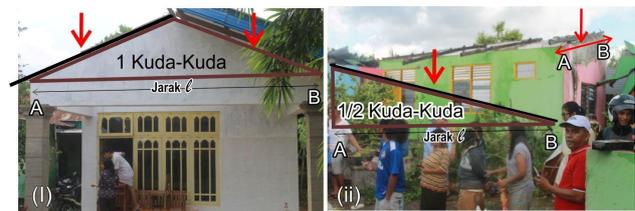
Gambar 8. Perbandingan kuda-kuda pada atap rumah

tinggi memiliki risiko kerusakan struktur yang tinggi pula. Rumah yang terdampak bencana di Kota Kupang rata-rata menerapkan rumah dengan prinsip satu air atau seengah kuda-kuda hal ini sangat rawan karena kekuatan bentangan untuk 1 kuda-kuda pada jarak tertentu (l) memiliki luas bidang atap yang terbagi harus dipikul oleh setengah kuda-kuda dengan jarak (l) yang memikul bidang atap secara utuh.

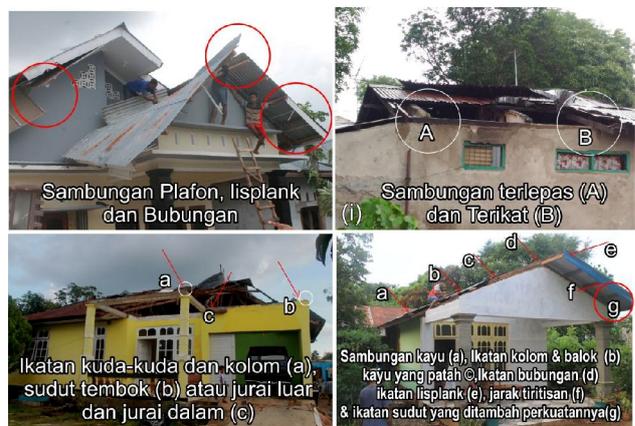
Gambar 9. Sistem konstruksi atap seng pada rumah

atau di perkuat misalkan hubungan antar seng bisa di kurangi, teritisan tidak terlalu panjang, material plafon tidak berat, lisplank diperkuat, gording diperkuat atau pemakuan disesuaikan dengan gelombang, jarak gording

pertama harus lebih pendek dari gording sesudahnya, gording terakhir ditambahkan dengan gording untuk bubungan dan papan nok diperhatikan sambungan dengan kuda-kuda serta penggunaan material kayu sesuai ukuran, kelas dan sistim sambungannya. Hubungan Kuda-kuda dengan tembok perlu diperhatikan sistim sambungannya apakah dengan sistim ikatan atau dengan sistim baut dan jika perlu ditambah perkuatan terutama pada sudut-sudut tembok dan pada pertemuan jurai.

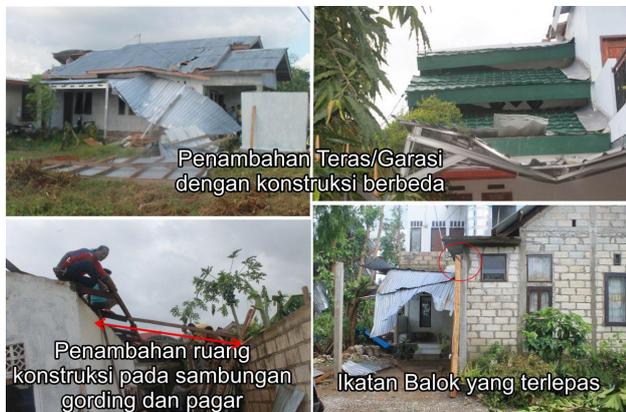
Gambar 10. Pengembangan bangunan rumah

Bangunan rumah tinggal dalam perencanaan pembangunan belum dilaksanakan rencana pengembangan hal ini menyesuaikan kondisi ekonomi. Pengembangan bangunan sering terjadi pada teras, garasi dan kamar tambahan namun kondisi ini perlu dipersiapkan sistim sambungannya atau bisa dibuat dengan sistem terlepas atau dilatasi sehingga tidak mempengaruhi bangunan sebelumnya.
