Analisis Kegagalan pada daerah Sekitar Lubang Sambungan Baut pada Komposit Widuri akibat Pembebanan Tarik

ABSTRAK

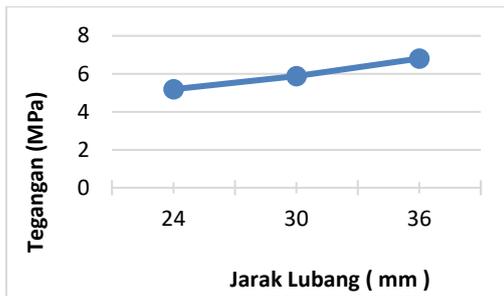
Gambar 1 Tegangan rata-rata

Gambar 1 menyajikan perbandingan nilai tegangan rata-rata pada masing-masing spesimen dimana terlihat bahwa nilai tegangan pada spesimen dengan jarak lubang 36 mm lebih tinggi dari spesimen dengan jarak lubang 30 mm, dan spesimen jarak lubang 24 mm. Hal ini dapat terjadi karena proses pengeboran lubang.

Kebhasilan operasi penyambungan dengan baut sangat bergantung pada kualitas lubang. Lubang yang bebas kerusakan dan presisi harus dibuat pada komponen untuk memastikan kekuatan dan presisi sambungan yang tinggi. Pada proses pelubangan komposit jarak lubang 30 mm dan 24 mm adanya perpecahan aksial (serat/pencabutan matriks) pada daerah lubang yang dibor sehingga menjadi titik awal retakan yang menyebabkan tegangan tarik pada komposit jarak lubang 30 mm dan 24 mm lebih rendah dari komposit jarak lubang 36 mm.

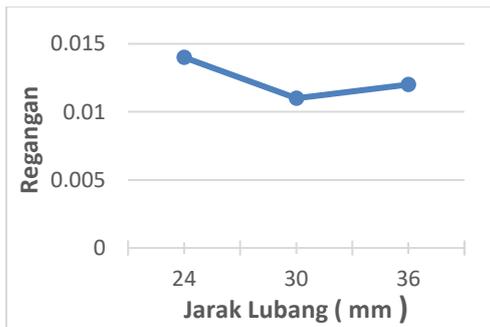
Gambar 2 Regangan rata-rata

Pada Gambar 2 di atas menyajikan perbandingan nilai regangan rata-rata pada masing-masing spesimen dimana terlihat bahwa spesimen dengan jarak lubang 24 mm memiliki nilai regangan lebih besar daripada spesimen jarak lubang 36 mm dan 30 mm. Spesimen dengan jarak lubang 24 mm memiliki nilai regangan 0,014, jarak lubang 24 mm 0,011, dan jarak lubang 36 mm 0,012.

Dari grafik di atas menunjukkan bahwa makin jauh jarak lubang maka makin kecil nilai regangan.

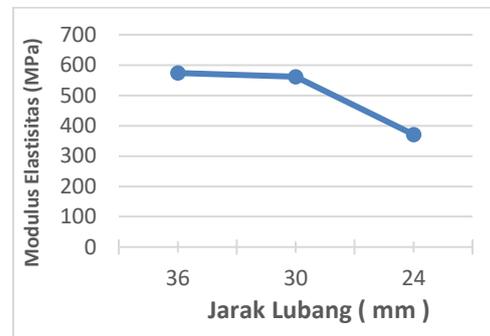
Gambar 3 Modulus elastisitas rata-rata

Modulus Elastisitas menunjukkan kekakuan (*stiffness*) atau ketahanan terhadap deformasi elastis, semakin besar modulus elastisitas maka spesimen akan semakin kaku. Pada grafik di atas menunjukkan bahwa modulus elastisitas tertinggi dimiliki oleh spesimen dengan jarak lubang 36 mm dengan rata-rata 573,9 MPa, dan modulus elastisitas terendah dimiliki oleh spesimen dengan jarak lubang 24 mm dengan rata-rata 371,2 MPa.

Hal ini disebabkan karena spesimen dengan jarak lubang 36 menghasilkan tegangan yang besar dan regangan yang lebih kecil sehingga menghasilkan modulus elastisitas yang lebih besar dari spesimen jarak lubang 30 mm dan 24 mm.

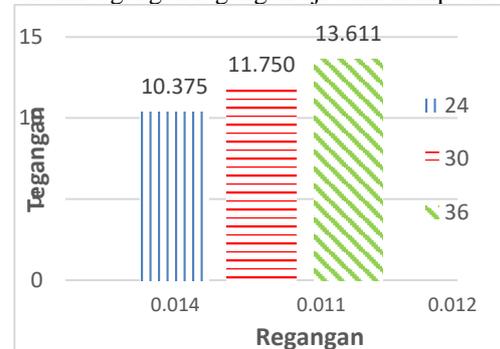
Gambar 4 Hubungan tegangan-regangan

Gambar 4 diatas menyajikan perbandingan kekuatan tarik yang dimiliki oleh setiap tipe jarak lubang yang digunakan pada komposit. Terlihat bahwa komposit dengan jarak lubang 36 mm memiliki kekuatan tegangan tarik tertinggi sebesar 6,806 MPa dan nilai regangan tarik sebesar 0,012, komposit dengan jarak lubang 30 mm memiliki kekuatan tegangan tarik maksimum sebesar 5,875 MPa, dan nilai kekuatan regangan tarik sebesar 0,011, dan komposit dengan jarak lubang 24 mm memiliki kekuatan tegangan tarik sebesar 5,188 MPa, dan kekuatan regangan tarik sebesar 0,014. Jika dilihat dari presentase nilai tegangan-regangan pada jarak lubang 36 mm, 30 mm, dan 24 mm, terlihat bahwa semakin besar nilai tegangan maka semakin kecil nilai regangan begitupun semakin kecil nilai tegangan maka semakin besar nilai regangan.

Berdasarkan grafik di atas, peningkatan kekuatan tarik dapat terjadi karena pengaruh jarak lubang komposit. Hal itu dapat dilihat dari komposit dengan jarak lubang 36 mm yang mampu menahan beban lebih besar dari komposit jarak lubang 30 mm dan jarak lubang 24 mm.

Salah satu hal yang mempengaruhi kekuatan uji tarik adalah fabrikasi, lubang di sekitar ujung retak akan mengakibatkan interaksi tegangan yang melibatkan tegangan di ujung retak dan sisi lubang tersebut. Pada jarak yang terlalu dekat pemusatan tegangan bercampur antara ujung retak dan sisi lubang sehingga menyebabkan kekuatan tariknya rendah. Sedangkan apabila jarak lubang terlalu jauh, interaksi antara tegangan diujung retak dan lubang berkurang sehingga adanya lubang tidak mempengaruhi kekuatan tarik maksimum spesimen.

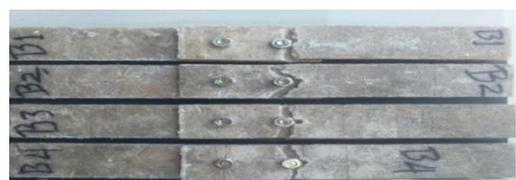
Gambar 6 Foto Makro Kerusakan Spesimen Jarak Lubang 30 mm

Pada gambar 6 di atas dapat dilihat bahwa mode kegagalan yang terjadi pada

spesimen B1, B3, B4 adalah *tension failure*, sedangkan mode kegagalan yang terjadi pada spesimen B2 adalah *tear out*. *Tear out* merupakan kegagalan yang terjadi akibat delaminasi serat pada saat proses pembuatan lubang. Proses pengeboran lubang yang keras dapat menyebabkan terjadinya beberapa kerusakan laminasi seperti delaminasi, *fiber pull out*, degradasi termal matriks, dan retakan mikro. Delaminasi terjadi ketika pinggiran tajam bor bersentuhan dengan komposit dan gaya pengelupasan yang diarahkan melalui kemiringan mata bor menyebabkan pemisahan lapisan komposit.

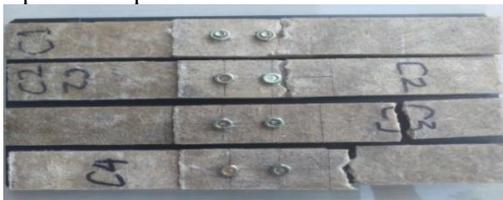
Gambar 7 Foto Makro Kerusakan Spesimen Jarak Lubang 24 mm

Pada gambar 7 di atas dapat dilihat bahwa kegagalan yang terjadi adalah *tension failure*, yaitu kegagalan atau peristiwa patahan yang cenderung tegak lurus dengan arah beban yang diterima. Jenis kegagalan ini terjadi karena material tidak mampu lagi menahan beban yang terjadi padanya, dan biasanya material dengan kegagalan seperti ini lebih mampu menahan beban tekan dibanding beban tarik. Selain itu, dalam material komposit serat, jenis patahan ini merupakan akibat dari *debonding* atau kurangnya ikatan *interfacial* antara penguat dan matriks
