# Pelapukan Sebagai Faktor Kerusakan Batu Andesit Dalam Struktur Bangunan Penyusun Candi Prambanan

<sup>1,2,3,4)</sup> Prodi Arsitektur Fakultas, Fakultas Teknik, Universitas Katolik Darma Cendika

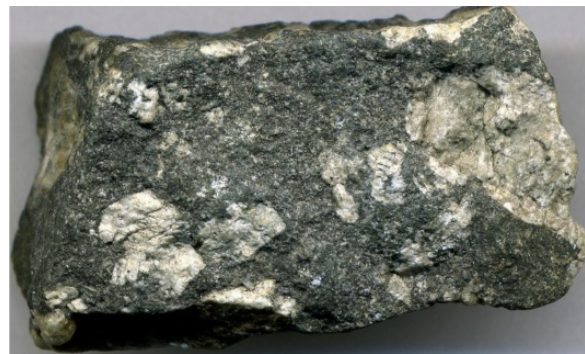
**Gambar 2.** Batu dengan tekstur porfiritik

porfiritik sendiri merupakan sebuah tekstur yang dihasilkan dari pencampuran butiran kasar dengan butiran yang lebih halus. Pada Candi Prambanan terdapat tanah pengisi sebagai pemberi beban yang baik dengan variasi pasir untuk memberikan kuat geser yang prositif pada pasangan batu candi (Purwoko, 2018). Batuan andesit memiliki karakteristik sebagai bahan baku konstruksi yang layak untuk bagian konstruksi sebuah pondasi termasuk dalam kategori sedang dikarenakan memiliki sifat penyerapan air dalam kategori berat dan sedang (Karim dan Suriadi, 2019). Air hujan menjadi faktor utama akibat terjadinya proses pelapukan pada batuan andesit Candi Prambanan hal ini terlihat berubahnya bentuk pori yang bertambah lebar dan tidak beraturan (Warmada dan Hapsari, 2019).

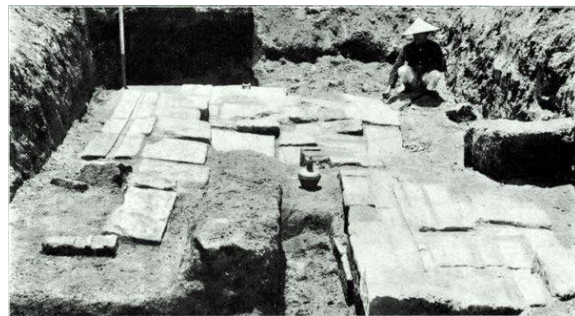
**Gambar 3.** Pondasi Candi Prambanan

Terdapat 240 kompleks candi yang mengelilingi dan berada dekat di sekitar bangunan utama Candi Prambanan. Pondasi Candi Prambanan tersebut juga menggunakan bahan batu Andesit. Tidak hanya Candi Prambanan saja, namun sebagian besar candi di Indonesia juga ditemukan menggunakan pondasi dengan material batu Andesit. Hal ini dikarenakan candi yang menggunakan material batu andesit lokasinya berada dekat dengan aliran sungai atau berada di daerah dataran tinggi pegunungan. Namun, ternyata pondasi pada Candi Prambanan tidak seluruhnya batu Andesit, melainkan di bawah batu Andesit terdapat batu tuf. Lalu, di bawah batu tuf juga terdapat kerikil serta pasir.
